قلعة صلاح الدين الأيوبى

أعمال المرحلة الأولى لترميم وتطوير قلعة صلاح الدين

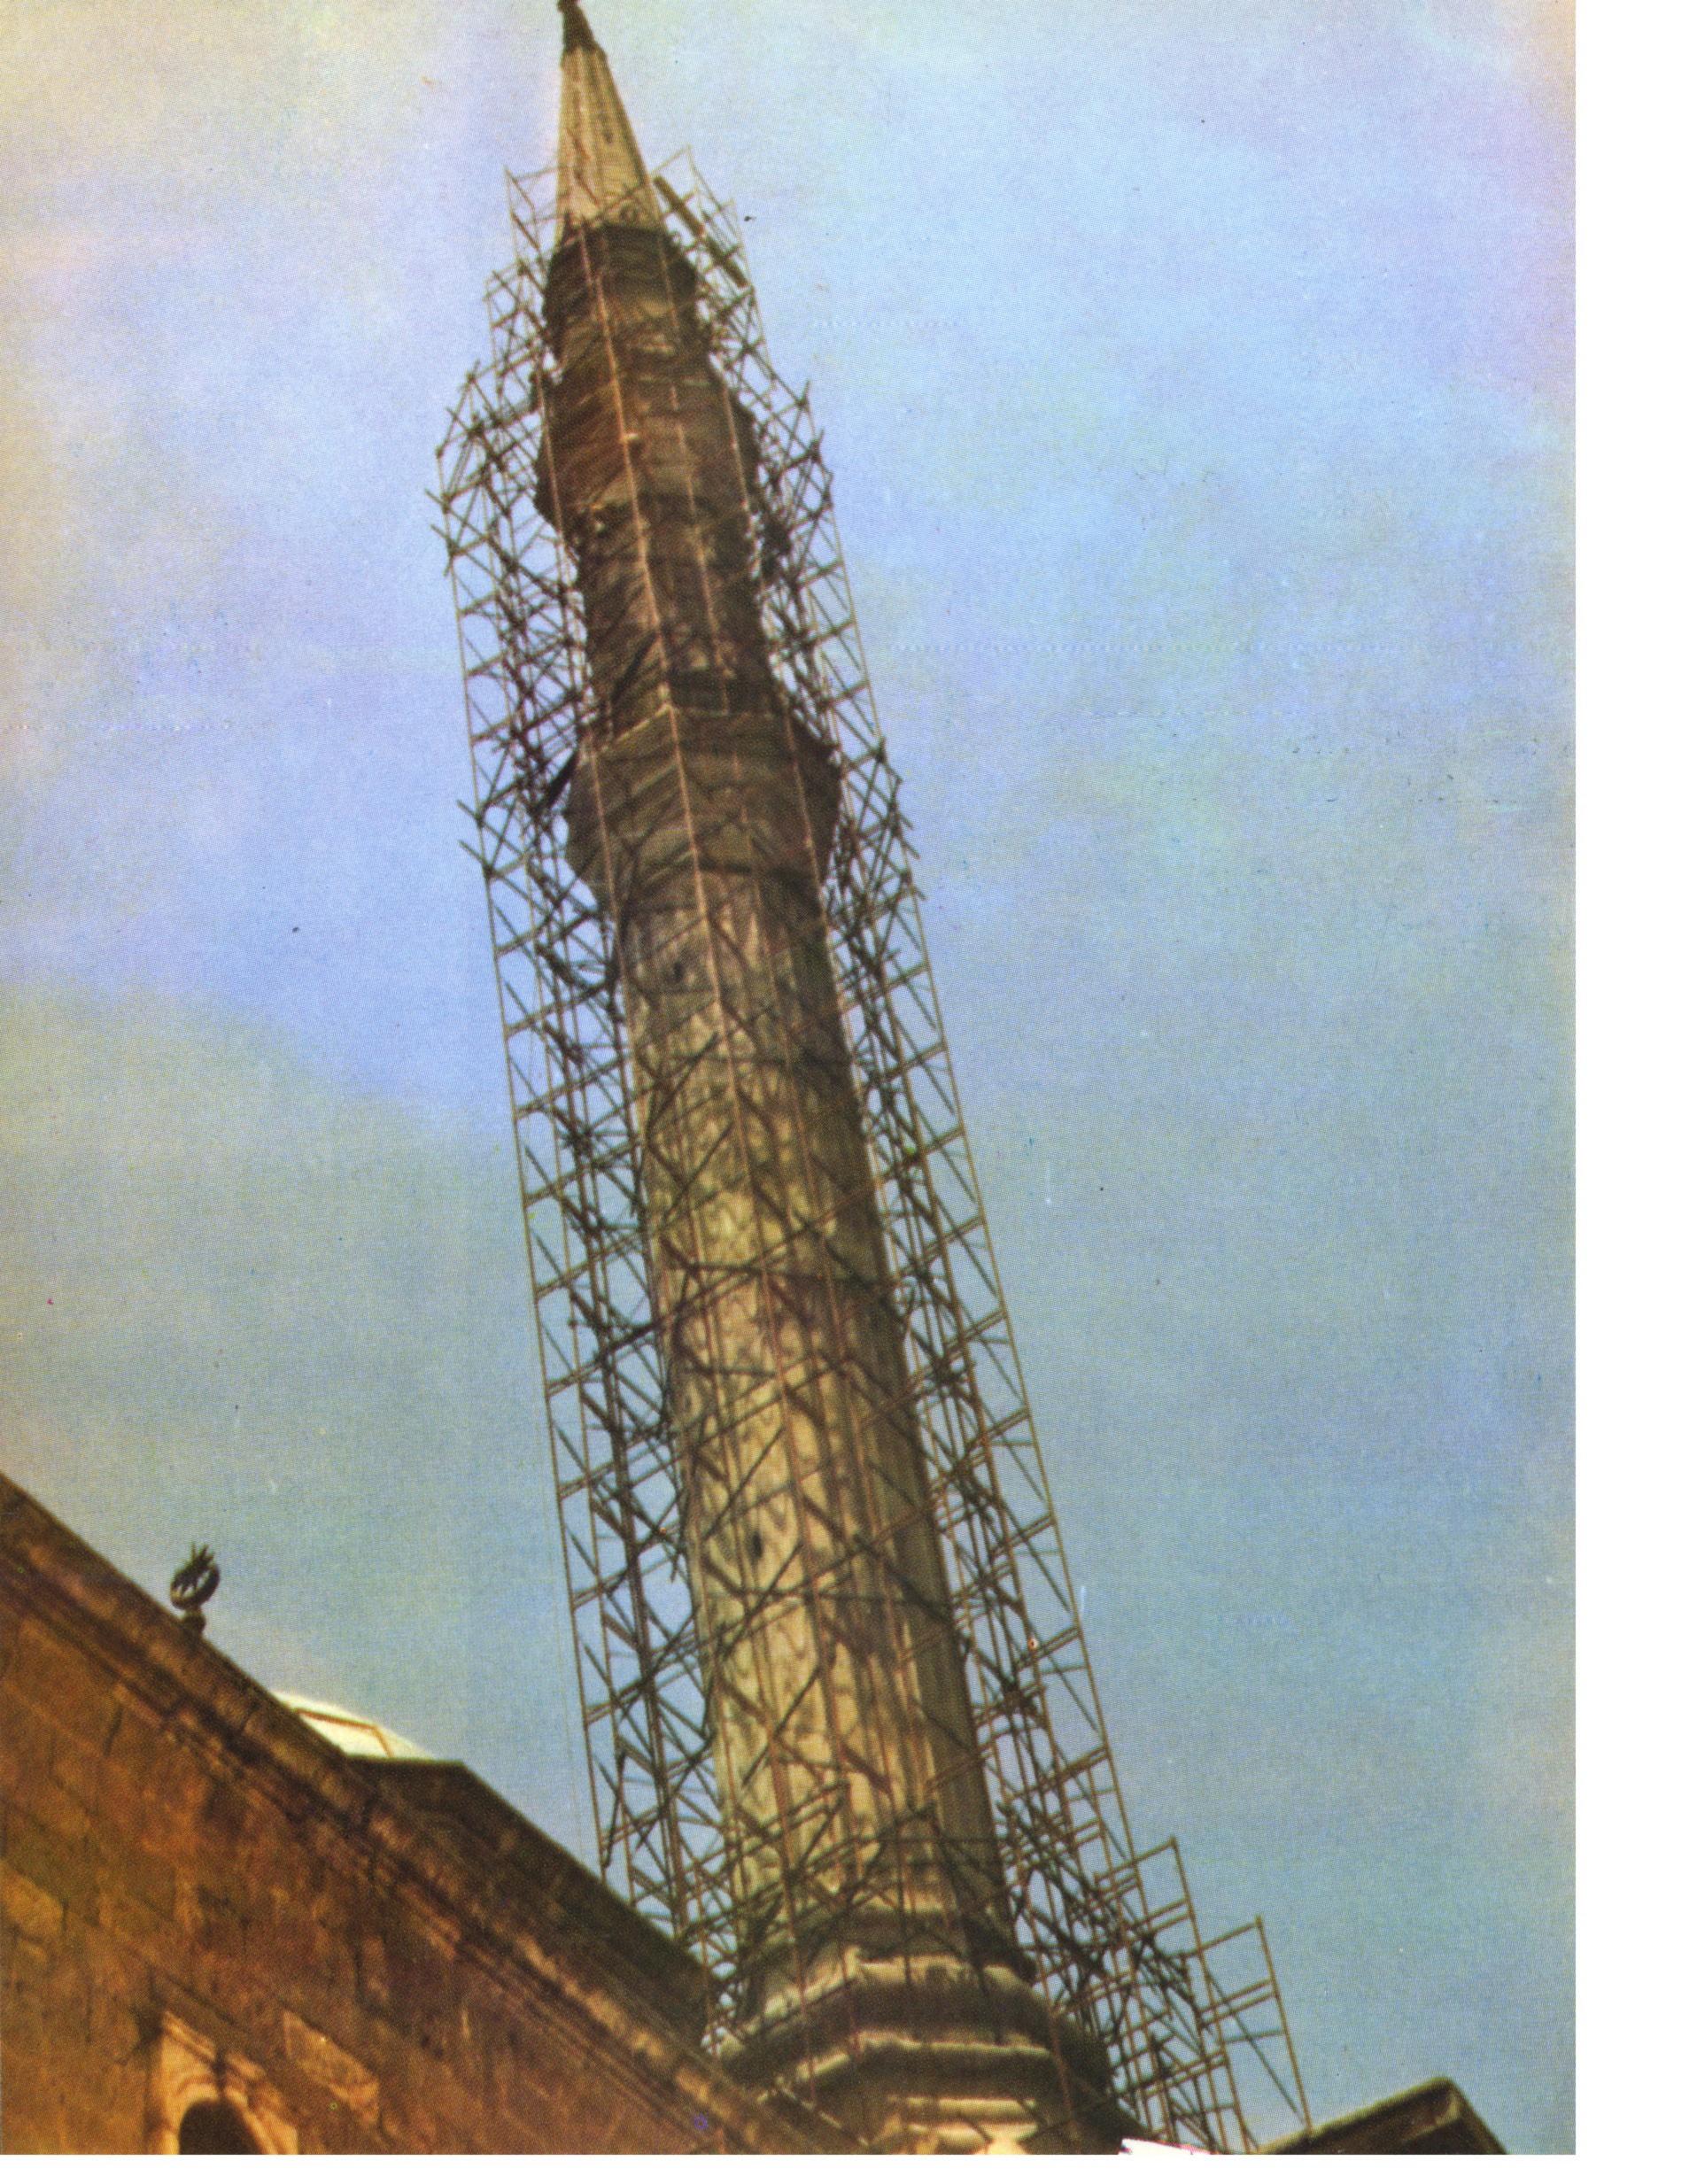
الواجهة الشمالية الشرقية بمسجد على أثناء الترميم

The north eastern facade of Mohammad Ali's Mosque during the restoration

La façade nord-est de la mosquée Mohamed Ali durant la restauration
